Cavitation Effect Indicators on Kaplan Turbines

Pokazatelji dejstva kavitacije na Kaplan turbinama

G. Orašanin^{1*}, S. Simić¹, S. Šijaković¹, J. Blagojević¹

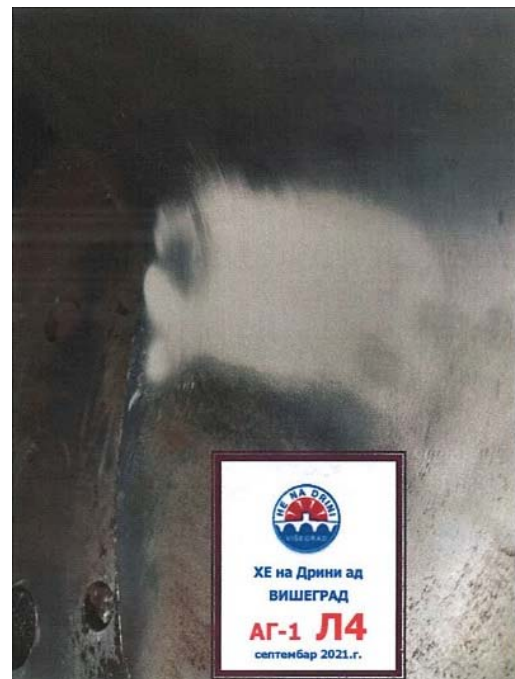
vidu matiranih površina, zatim oštećenja na spoljašnjoj obodnoj ivici na antikavitacionoj letvi. Ustanovljena su mehanička oštećenja na grudnoj strani, na spoljašnjoj obodnoj ivici u obliku riseva. Ispitivanjem magnetnim česticama u zoni 300 mm od ivica lopatica i prelaznih radijusa tijela i rukavca lopatica nisu se pokazale indikacije tipa prslina. Na slici 1 prikazana su oštećenja na lopatici 4 (L4) i lopatici 2 (L2) radnog kola agregata AG1 (Slika 2).

Slika 1 - Kavitaciono oštećenje na leđnoj strani, na prelaznom radijusu tijela i rukavca lopatice

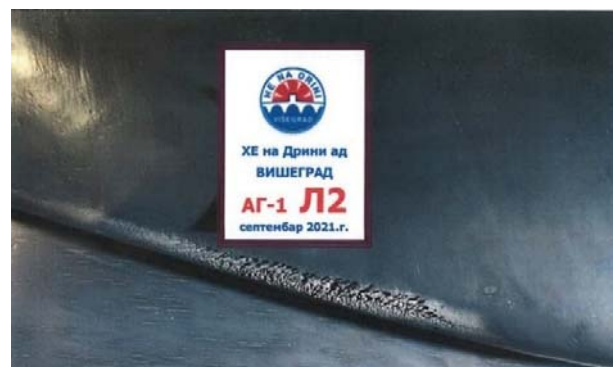
Slika 2 - Kavitaciono oštećenje na leđnoj strani, na spoljašnjoj obodnoj ivici na antikavitacionoj letvi

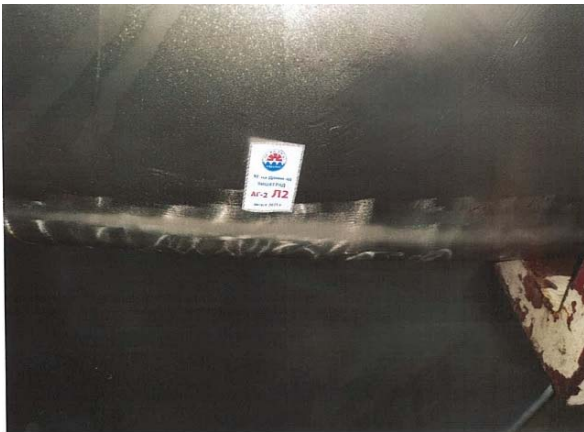
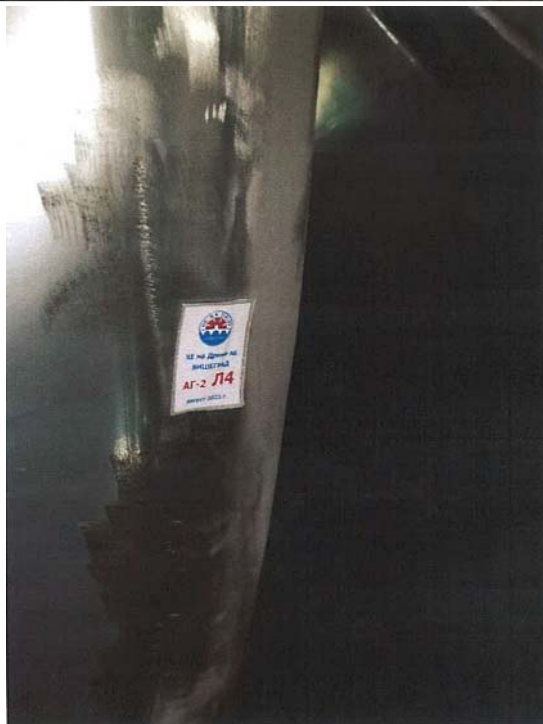
Slika 3 - Kavitaciono oštećenje na leđnoj strani, na izlaznoj ivici lopatice

Prilikom pregleda i ispitivanja radnog kola drugog agregata (AG2) ustanovljena su oštećenja na leđnoj strani i na izlaznim ivicama lopatica. Na šest lopatica su ustanovljena oštećenja na prelaznom radijusu tijela i rukavca lopatica. Takođe, na antikavitacionoj letvi su ustanovljena oštećenja na leđnoj strani i na spoljašnjoj obodnoj ivici. Ispitivanjem magnetnim česticama u zoni 300 mm od ivica lopatica i prelaznih radijusa tijela i rukavca lopatica nisu se pokazale indikacije tipa prslina. Na slici 3 prikazana su oštećenja na lopatici 2 (L2) i lopatici 4 (L4) radnog kola agregata AG2.

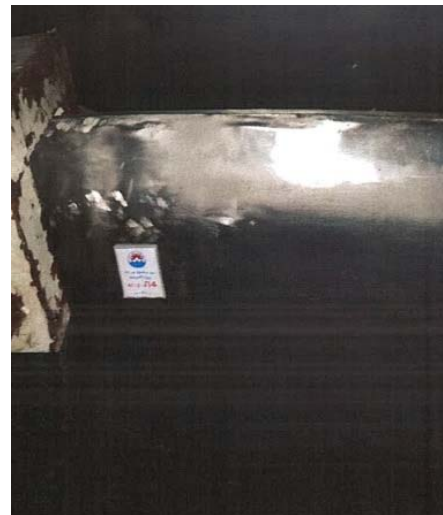
Prilikom pregleda i ispitivanja radnog kola trećeg agregata (AG 3) ustanovljena su oštećenja izlaznih ivica lopatica, na dijelovima čeone površine izlazne ivice lopatice i leđne površine u zoni izlazne ivice. Oštećenja kavitacione letve su ustanovljena na pet lopatica u zoni ka izlaznoj ivici. Mehanička oštećenja su ustanovljena na skoro svim lopaticama u vidu zareza, ogrebotina, i udubljenja. Ispitivanjem magnetnim česticama uočeno je oštećenje na dijelu antikavitacione letve kod otvora za montažu i demontažu lopatice, oštećenje na središnjem dijelu lopatice i oštećenje na izlaznoj ivici u vidu matirane površine. Na slici 4 prikazana su oštećenja na lopatici 4 (L4) i lopatici 7 (L7) radnog kola agregata AG3 (Slika 5).

Slika 4 - Kavitaciono oštećenje na leđnoj strani, na izlaznoj ivici lopatice

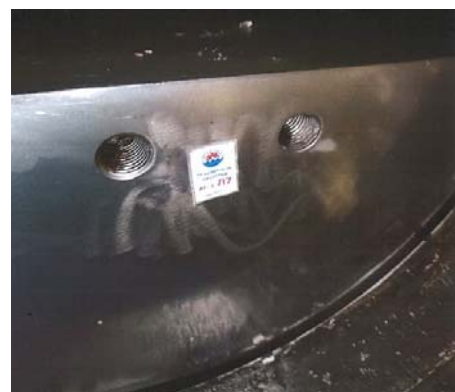
Slika 5 - Kavitaciono oštećenje na dijelu antikavitacione letve kod otvora za montažu i demontažu lopatice
