Utvrđivanje verodostojnosti nastanka saobraćajnih nezgoda primenom više uporednih analiza

Sažetak: Za analizu saobraćajne nezgode potrebno je, a u cilju definisanja i klasifikovanja propusta učesnika saobraćajne nezgode, izvršiti detaljnu i uporednu analizu svih materijalnih elemenata iz spisa i utvrditi uzroke i okolnosti pod kojima se dogodila saobraćajna nezgoda. Nije redak slučaj da veštak, umesto najčešćih zadataka (definisanja propusta, uzroka, okolnosti, mesta sudara itd.), a po naredbi suda mora da analizira da li se uopšte dogodila saobraćajna nezgoda, da li se mogla dogoditi na određeni način i da li je učesnik u saobraćaju koji je okrivljen ili tužen za nastanak saobraćajne nezgode i učestvovao u toj nezgodi? U ovom radu prikazan je način utvrđivanja verodostojnosti nastanka saobraćajnih nezgoda primenom više uporednih analiza.

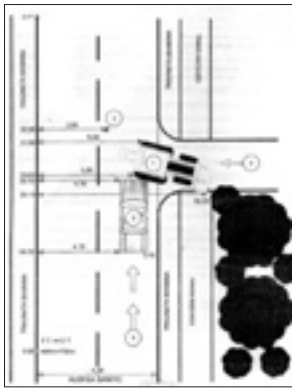
Slika 21.

Na osnovu detaljne i uporedne analize podataka iz Zapisnika o uviđaju i Skice lica mesta, nalazimo da položaj MERCEDES-a i KRAMER-a ucrtan u Skici lica mesta ne odgovara merama iz Zapisnika o uviđaju, odnosno merama upisanim u Skici lica mesta. Naime, crtanjem Situacionog plana lica mesta nezgode u razmeri, a prema merama iz Zapisnika o uviđaju, odnosno merama upisanim u Skici lica mesta, nalazimo da na zaustavnim pozicijama ne bi došlo do preklapanja čeonog dela MERCEDES-a sa KRAMER-om (vidi Sliku br. 21).

Uzimajući u obzir samo prikaz zaustavnih pozicija MERCEDES-a i KRAMER-a iz Skice lica mesta (vidi Sliku br. 21), do sudara bi došlo u blizini zaustavnih pozicija MERCEDES-a i KRAMER-a.

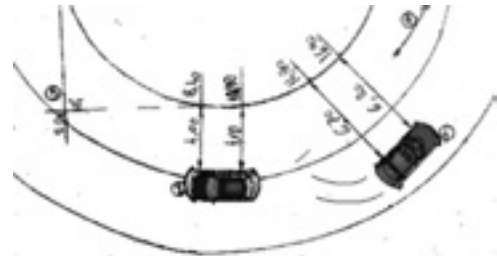
Slika 36.

Analizom oštećenja FIAT-a i MERCEDES-a, nalazimo da brzini FIAT-a u trenutku sudara od 25 km/h i brzini MERCEDES-a od 22 km/h, ne odgovara intenzitet i položaj oštećenja bočnog dela MERCEDES-a. Naime, ako bi došlo do sudara u zoni prednjeg levog čoška FIAT-a sa levim, zadnjim vratima MERCEDES-a, tako da dođe do deformacija i grebanja

u donjem delu zadnjih vrata MERCEDES-a, tada bi morala nastati oštećenja približno istog intenziteta, što ovde nije bio slučaj, jer u zoni prednjeg levog čoška FIAT-a nema intenzivnih oštećenja. Nalazimo da na prednjem, donjem, levom čošku FIAT-a nisu nastala takva oštećenja koja bi mogla po intenzitetu, visini i položaju odgovarati svim oštećenjima u donjem delu zadnjih levih vrata MERCEDES-a.
