Nalaz i mišljenje vještaka

Broj predmeta: 95 0 K 036681 16 K 2 od 08. 07. 2016. god.

Slavko Gavrilović

stalni sudski vještak mašinske struke sa sjedištem u Trnovu

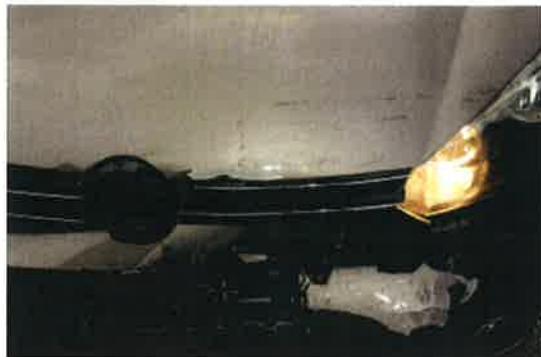
Slika 1.

Golf 6 je ušao u sudar prednjim lijevim krajem (Foto br. 1 i 2) pa mu je oštećen prednji kraj i to:

- **PVC obloga branika prednjeg kpl**
Ovaj dio vozila je dobio udarnu silu o lijevom kraju i oštećen je u mjeri dag a je potrebno zamjeniti
- **Rešetka branika kpl**
Ovaj dio vozila je dobio udar u lijevom kraju i oštećen je u mjeri u kojoj ga treba zamjeniti

- **Poklopac motora**
Ovaj dio vozila ušao je u sudar lijevim krajem a u sudar mu je ušla lijeva polovina do sredine ovog dijela. Oštećenje ovog dijela u desnom kraju je prenešeno oštećenje uslijed udara u lijevi kraj i ovaj dio nije ulazio u sudar. U sudarnom procesu se poklopac vitoperio usled torzionih sila su mu je zbog toga oštećen i desni dio.

- **Maska motora**
Ušla je u sudar pa je tom prilikom oštećena
- **Oba fara**
Lijevi far je ušao u sudar i tom prilikom je oštećen dok desni far je oštećen silom preko branika ili poklopca motora

- **Blatobran prednji lijevi**
Ušao u sudar pa je oštećen u direktnom sudaru
- **Hladnjak motora, hladnjak klime i ventilator**
Oštećeni su u direktnom udaru

- **Prednje lijevi krak šasije**
Oštećen je u direktnom sudaru

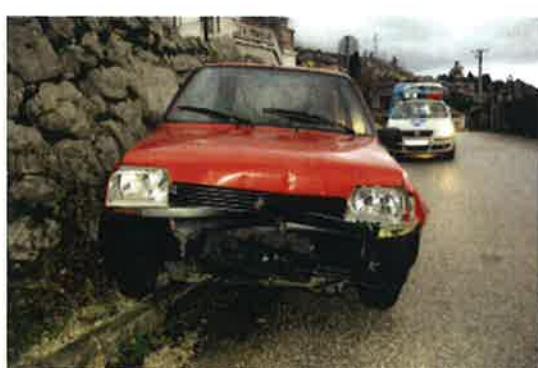
Slika 3.

Ovo vozilo je ušlo u sudar prednjim krajem. Najveća udarna sila djelovala je u prednji branik u središnjem dijelu, u područje registrarske tablice (Foto br. 2 i 3), pa mu je oštećen prednji kraj i to:

- **Branik prednji sa centrom udara u središnji dio**

Ovo oštećenje je nastalo u direktnom udaru

- **Maska motora**

Oštećena u direktnom kontaktu

- **Prednji lijevi far**

Oštećen u direktnom kontaktu

- **Poklopac motora**

Oštećen u prednjem kraju na način što je frontalni dio savijen prema dole. Ovaj dio vozila je bio u kontaktu sa drugim vozilom

- **Far desni**

Oštećen prenosno od branika ili poklopca motora

- **Blatobran prednji lijevi**

Ušao u sudar s čela pa se po dubini izvijao

- **Blatobran desni**

Oštećen je manje i to prenosno, nije učestvovao u sudaru

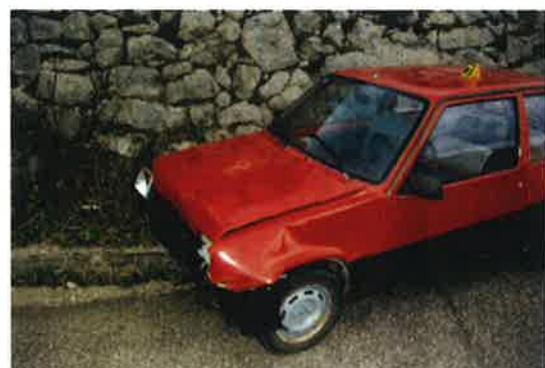
Slika 4.

Na Renaultu 5 imamo da je čeonidio poklopac motora savijen prema dole i to ukazuje da se Golf-6 podvlačio pod prednji kraj Renaulta 5 i da je pritom savijao lim poklopca motora prema dole. Da se Golf-6 podvlačio zaključujemo i po nađenoj crvenoj boji, kakva je boja Renaulta 5, na poklopцу motora a nađena je relativno duboko od čeone ivice, što se vidi na fotoelaboratu. Kod sudara dva vozila, sudarne sile su iste kod oba vozila po intenzitetu a suprotnog su smjera.
