# Uticaj grešaka uviđajne dokumentacije na nalaz i mišljenje veštaka

Tijana Ivanišević

# Influence of Disadvantages of the Investigating Documentation on Expert Findings and Opinion

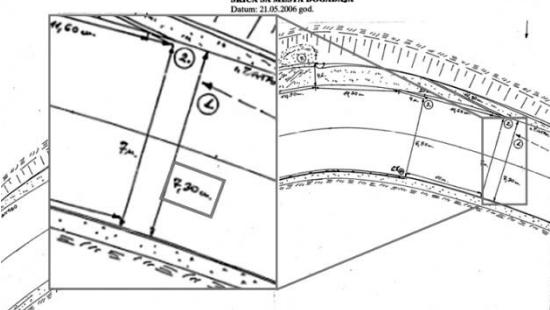
**Slika 1.**

U Nalazu i mišljenju Komisija veštaka ISF<sup>1</sup>-a je navela: „... Analizom materijalnih elemenata iz Spisa, nalazimo nesaglasnost širine kolovoza ... na mestu nastanka saobraćajne nezgode u dokumentima iz Spisa. Naime, u Zapisniku, navedeno je: „... Na licu mesta put je širok 5 m ...“ (vidi Sliku br. 1), dok je na Skici lica mesta saobraćajne nezgode kotirana širina kolovoza 7,3 m (vidi Sliku br. 2), a na Zapisniku o glavnoj raspravi, navedeno je da je širina puta na mestu nastanka nezgode 7,3 m...“.

Na licu mesta put je širok 5 m, sa belom punom linijom i zabranom za preticanje i ograničenoj brzini od 60 km/h, krivina u levo bez naklona, dobrom preglednošću.

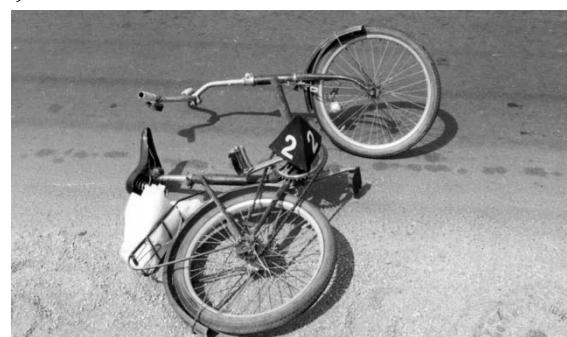
**Slika 3.**

U Nalazu i mišljenju Komisija veštaka ISF-a je navela: „... U materijalnim elementima iz Spisa nalazimo neslaganje, a u vidu fiksiranja zatečenih tragova na mestu saobraćajne nezgode. Naime, na fotografiji Fotodokumentacije br. 3 je prikazano, a u Zapisniku o uviđaju navedeno: „... a ispod bicikla postoje i tragovi grebanja, koji se vide na fotografiji br. 4 i koji najverovatnije potiču od grebanja pedale bicikla i dužine su 1,90 mm...“, pri čemu ovi tragovi nisu ucrtani i fiksirani Skicom lica mesta (vidi Sliku br. 4 i Sliku br. 5)...“.

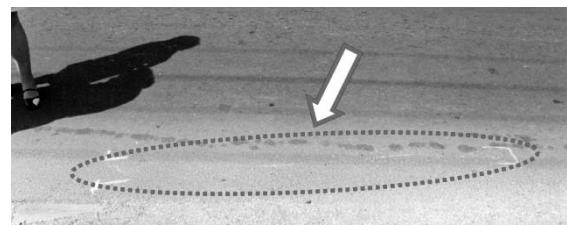
**Slika 4.**

„... Na osnovu detaljne i uporedne analize materijalnih elemenata iz Spisa, **nije moguće pouzdano i precizno utvrditi mesto sudara**, pri čemu bi do pada BICIKL-a na kolovoz moralo doći unazad, od pozicije na kojoj započinju tragovi grebanja na kolovozu ...“.

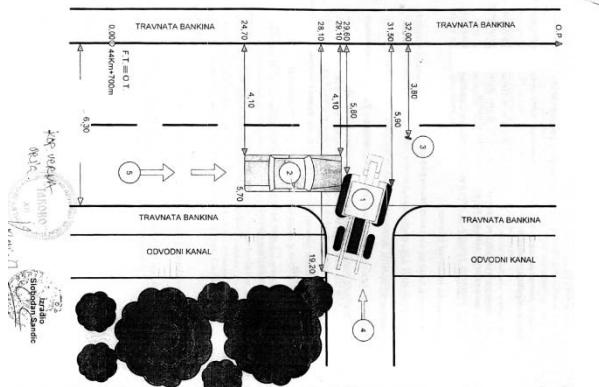
U Nalazu i mišljenju Komisija veštaka ISF<sup>2</sup>-a je navele: „... Na osnovu detaljne i uporedne analize podataka iz Zapisnika o uviđaju i Skice lica mesta, nalazimo da položaj MERCEDES-a i KRAMER-a ucrtan u Skici lica mesta ne odgovara merama iz Zapisnika o uviđaju, odnosno merama upisanim u Skici lica mesta. Naime, crtanjem Situacionog plana lica mesta nezgode u razmeri, a prema merama iz Zapisnika o uviđaju, odnosno merama upisanim u Skici lica mesta, nalazimo da na zaustavnim pozicijama ne bi došlo do preklapanja čeonog dela MERCEDES-a sa KRAMER-om (vidi Sliku br. 6. Skicu lica mesta i Sliku br. 7. Situacioni plan lica mesta nezgode) ...“

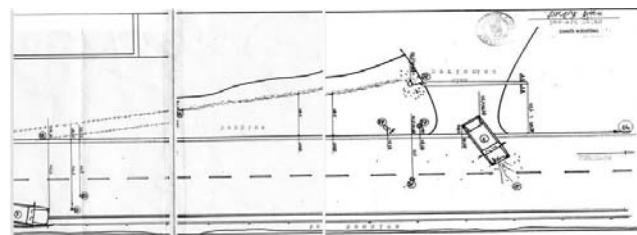
Slika 10. Skica lica mesta

„...Početak traga kretanja desnih točkova (pozicija broj 17 na Skici lica mesta) nalazi se na betonskom platou i to na 52,4 m posle OT i na 0,6 m uлево od OP, a početak traga kretanja levih točkova (pozicija broj 18 na Skici lica mesta) na betonskom platou i to na 56,7 m posle OT (vidi Sliku br. 10. Skica lica mesta)...“.

„...Detaljnom analizom fotografija ... nalazimo da prethodno opisani tragovi ne mogu predstavljati tragove kretanja, jer bi u tom slučaju morao biti uočljiv dezen - "šara" gazećeg sloja pneumatika, a što ovde nije bio slučaj (vidi Sliku br. 10)...“
