Сликарско-конзерваторско-рестаураторски радови

НОВИ ЖИВОТ ФРЕСАКА У СПОМЕН-КУЋИ НА ТЈЕНТИШТУ

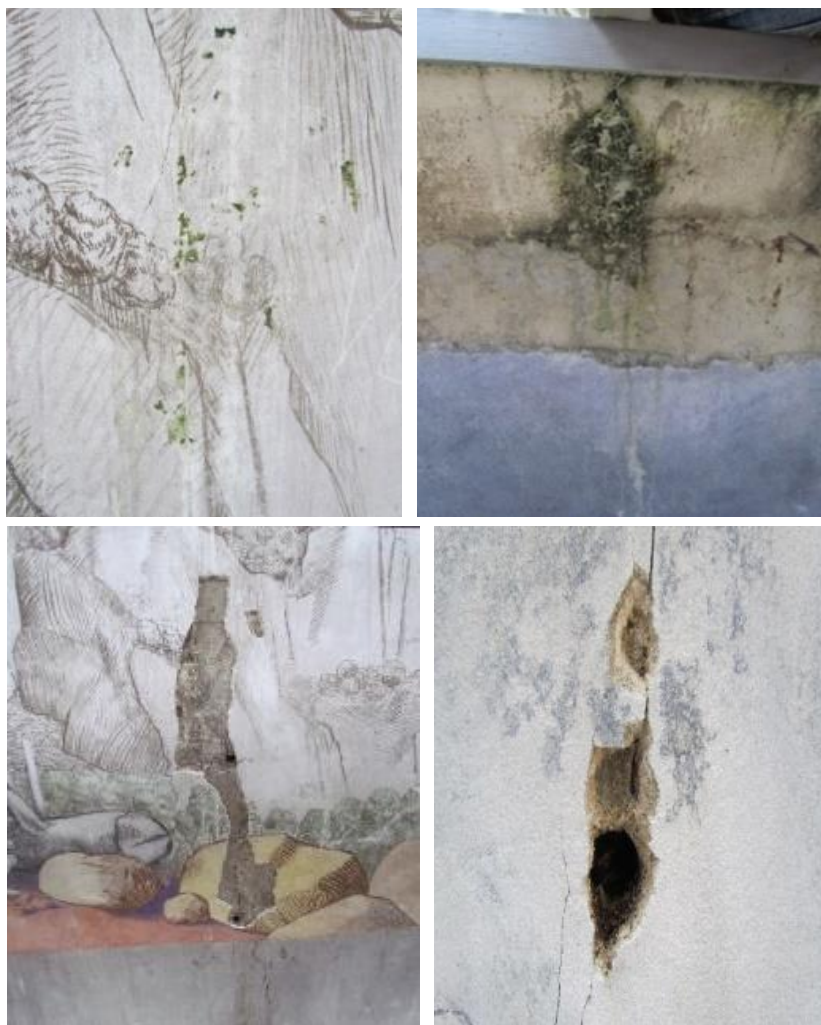
Фотографије 1 – 4.

на је прошло до друге фазе рада, и током тог времена је дошло до нових оштећења и пропадања. Ослабљена метална конструкција прозора, као и попуцала окна, омогућавали су продор кише и влаге. У доњим зонама зидова, у приземљу, примјетно је присуство влаге која је стварала буђ и лишајеве.

На одређеним партијама била је примјетна екстракција соли. У зонама око вентилационих отвора, присуство колонија соли је довело до пулверзације и деструкције малтера. На четири фреске, са јужне и западне стране дошло је до продора влаге кроз попуцали бетонски зид. Влага је уништила дрвене клинове који су имали функцију носача жичане арматуре за фреско-малтер. У тим зонама је била примјетна велика концентрација влаге која је довела до слабљења везивне моћи, те су се честице пигмената претвориле у прашкасти, нестабилни слој.

Фреске су претрпјеле велика механичка оштећења изазвана ударањем и урезивањем оштрим предметима и сјечивима, као и гелерима од гранате.

Механичка оштећења обухватају око 75 процената цјелокупне површине фрескописа.
