# Problemi prilikom veštačenja povreda na radu koja su nastala povređivanjem osoba u kontaktu sa kliznim vratima

### PRIMER VEŠTAČENJA POVREDE IZAZVANE KLIZNIM VRATIMA

# Occupational Injury Expertise Problems Due to Injury of People in Contact with Sliding Doors

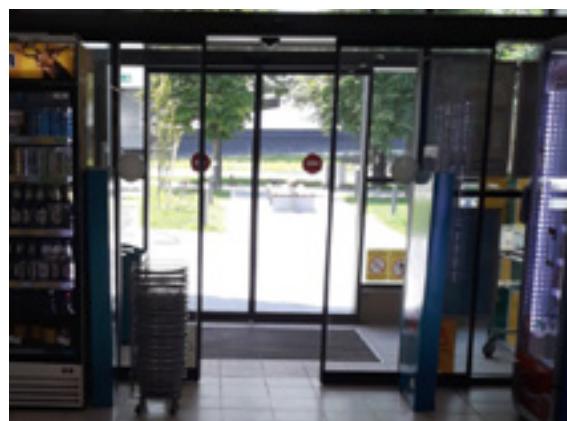
Uvidom u dostupnu dokumentaciju, zaključeno je da je prilikom ulaska u prodajni objekat, došlo do zatvaranja kliznih vrata i tom prilikom, desna strana vrata (posmatrajući iz pravca ulaza u objekat) došlo je do kontakta sa oštećenom. Prilikom kontakta vrata - sa oštećenom (vrata su udarila oštećenu) došlo je do odguraivanja oštećene na levu stranu (posmatrajući iz pravca ulaza u objekat) koja je tom prilikom pala i zadobila telesne povrede. Izlaskom na lice mesta izvršen je vizuelni pregled kliznih vrata koja su prema rečima prisutnih dana ugradje nisu menjala (slika 1).

Na predmetnim vratima nakon štetnog događaja izvršen je pregled i provera opreme za rad (kliznih vrata) gde su izvršena ispitivanja električnih instalacija. Pregledom nalaza uočeno je da nisu vršeni pregledi senzora kao ni način otvaranja i zatvaranja vrata Nakon vizuelnog pregleda kliznih vrata, pristupilo se pregledu aktivacije senzora u različitim tačkama odnosno pregled momenata kada se vrata aktiviraju - otvaraju odnosno vreme zatvaranja. U odnosu

na središnji deo vrata, senzor na vratima marke „Besam - Assa Abloy“ detektuje osobu i aktivira otvaranje vrata na udaljenosti od cca. 1,80 - 1,90 metara. Ukoliko lice koje ulazi u objekat zastane, zatvaranje vrata pokreće su u režimu 2-4 sekunde nakon što senzor ne detetuje kretanje. Takođe je utvrđeno da senzor u određenim situacijama ne detektuje objekat (čoveka) na razdaljini od cca. 30-40 cm od centra vrata. Sa unutrašnje strane, iz objekta, nije moguće izvršiti otvaranje vrata jer senzor ne detektuje kretanje lica sa unutrašnje strane.

Na osnovu svega navedenog zaključuje se da senzor na vratima, nema celokupno obuhvatanje (30-40 cm) od centra vrata. Takođe, klizna vrata koja se nalaze na maloprodanom objektu prilikom zatvaranja i nailaska na prepreku se ne zaustavljaju uvek kada najdu na prepreku i ne vrate se u otvoreni položaj čime se zaključuje da klizna vrata ne funkcionišu ispravno. Klizna vrata tek kada izvrše jači pritisak na prepreku (u navedenom slučaju osobu) se vrate u položaj otvorenog ali pri tome izvrši dovoljnu silu za izbacivanje osobe iz ravnotežnog položaja i odgurivanja pri čemu može doći do povređivanja.

Na osnovu svega navedenog došlo se do zaključka da klizna vrata ne funkcionišu ispravno na dan veštačenja. Kako se predmetna vrata nisu menjala niti remontovala od dana štetnog događaja mišljenje veštaka jeste da klizna vrata ni na dan štetnog događaja nisu funkcionala ispravno.

Pregledom dostupne dokumentacije veštak nije utvrdio postojanje knjige evidencije održavanja koja se navodi kao obaveza prema Srpskom standardu SRPS EN 16005, gde se definije da bi trebalo klizna vrata pregledati barem jednom godišnje i da je pri tom potrebno voditi knjigu evidencija o izvršenim pregledima. Takođe veštaku nije dostavljen niti jedan dokument-evidencija koji u vezi sa redovnim održavanjima vrata osim jednog računa o servisiranju kliznih vrata gde je izvršena opravka sigurnosnog točkića sa osovinom usled ispadanja vrata iz ležišta od udarca vrata. Kako ne postoji odgovarajuća dokumentacija, nije bilo moguće izjasniti se da li su i u kom obimu vršeni pregledi, opravke i ispitivanja kliznih vrata koja su prouzrokovala telesno povređivanje oštećene Franciske Mićunović.
