# Nalaz i mišljenje vještaka

INTERDISCIPLINARNO VJEŠTAČENJE (HIDROGRAĐEVINSKE, MAŠINSKE, ELEKTROENERGETSKE STRUKE) O  
NASTALOJ ŠTETI NA RIBOGOJILIŠTU U AKUMULACIONOM JEZERU

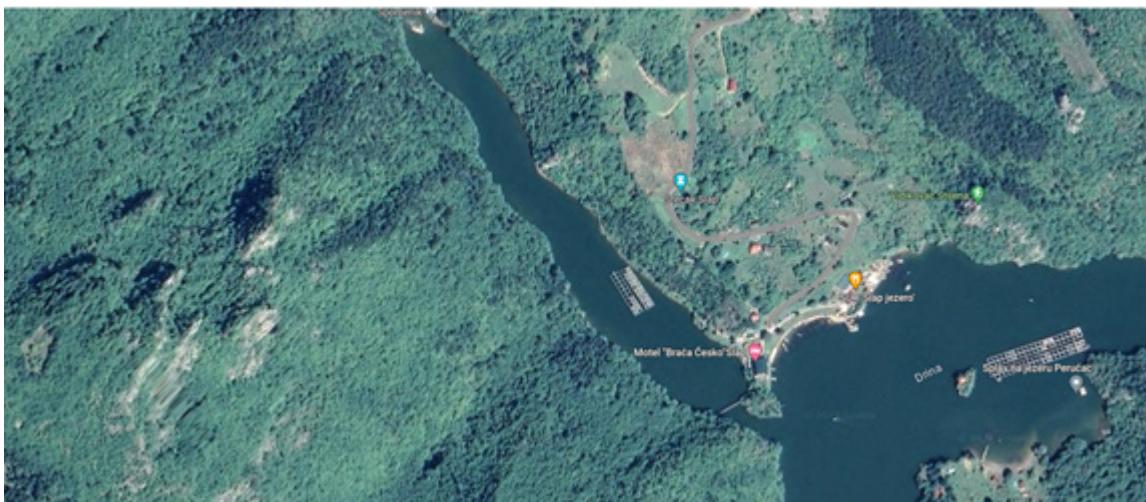
**Slika 1.** Satelitski snimak tačne lokacije ribnjaka i ušća pritoke u glavnu rijeku.

Obilaskom hidroelektrane i ribnjaka je utvrđena tačna lokacija ribnjaka na akumpcionom jezeru i prikupljena sva relevantna i raspoloživa dokumentacija od subjekata u predmetu vještačenja. Ribnjak se nalazi u djelu akumulacije gdje se uliva pritoka u rijeku. Izradom akumulacije ušće pritoke u rijeku je pomjereno uzvodno za nekih 630 m. Bitna činjenica je da u nekadašnjem ušću se nalazi suženje tako da je, uzvodno prema pritoci, zaklonjen dio akumulacije od glavne matice riječnog toka. Ovakav položaj u normalnim okolnostima ima povoljne uslove za korišćenje jezera u razne svrhe.
