Utvrđivanje verodostojnosti nastanka saobraćajnih nezgoda primenom više uporednih analiza

Sažetak: Za analizu saobraćajne nezgode potrebno je, a u cilju definisanja i klasifikovanja propusta učesnika saobraćajne nezgode, izvršiti detaljnu i uporednu analizu svih materijalnih elemenata iz spisa i utvrditi uzroke i okolnosti pod kojima se dogodila saobraćajna nezgoda. Nije redak slučaj da veštak, umesto najčešćih zadataka (definisanja propusta, uzroka, okolnosti, mesta sudara itd.), a po naredbi suda mora da analizira da li se uopšte dogodila saobraćajna nezgoda, da li se mogla dogoditi na određeni način i da li je učesnik u saobraćaju koji je okrivljen ili tužen za nastanak saobraćajne nezgode i učestvovao u toj nezgodi? U ovom radu prikazan je način utvrđivanja verodostojnosti nastanka saobraćajnih nezgoda primenom više uporednih analiza.

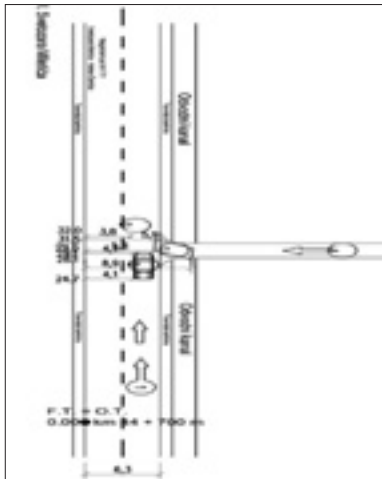
Slika 22.

Imajući prethodno u vidu, ne može se na osnovu uporedne analize oštećenja MERCEDES-a i KRAMER-a sa jedne i pozicija fiksiranih Zapisnikom o uviđaju sa druge strane, potvrditi da je došlo do sudara MERCEDES-a sa KRAMER-om tako da u sudaru nastanu oštećenja poklopca motornog prostora i prednjeg levog blatobrana, jer prema zaustavnim pozicijama ne bi ni došlo do preklapanja čeonog dela MERCEDES-a sa KRAMER-om (vidi Sliku br. 22), pa čeonu deo MERCEDES-a, a posebno prednji levi blatobran ne bi mogli biti oštećeni.
